# A qualidade da água na habitação como componente essencial para melhor qualidade de vida: um estudo de gestão do sistema hídrico intra e peri-domiciliar no loteamento de Parque Morada Anchieta, RJ

## Fresh water quality as an essential component for a better quality of life: a study of intra and peri-domiciliary fresh water system in Morada Anchieta Park ward, RJ

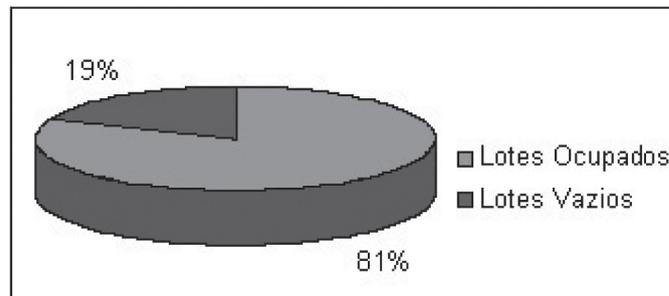
**Gráfico 1. Ocupação**

Observou-se que na comunidade, ainda existem 19% de lotes vazios. Em relação aos usos, verifica-se que não é uma área estritamente residencial. Há usos comerciais e até institucionais (pertencente ao governo municipal e a outras instituições públicas e privadas). Gráfico 1.

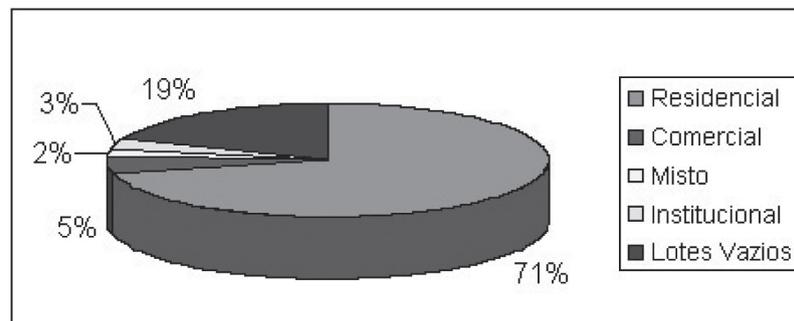
**Gráfico 2. Usos**

Observou-se, neste loteamento, que a prevalência dos usos do solo é residencial (71%). Dos restantes, (19%) estão vazios, (5%) são comerciais, (3%) são institucionais e (2%) são misto. Mostrando que existe possibilidade de crescimento e que deve ser orientado e monitorado por parte do poder público quanto à qualidade desta expansão, no sentido de não se perder o investimento, até o momento, feito nesta comunidade. Gráfico 2.

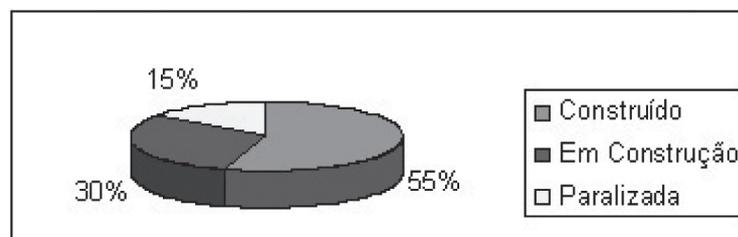
**Gráfico 3. Fases da construção**

Em relação à fase de construção, foi observado que a grande maioria deles já está construída (55%). Porém, ainda existem lotes com a construção em andamento (30%) e pequena parcela com construção paralisada (15%). Portanto, deve ser monitorado o andamento das construções e das obras paralisadas, por parte do poder público, para que não haja invasões e deteriore o trabalho de educação em saúde, até o momento, realizado nesta comunidade. Gráfico 3.

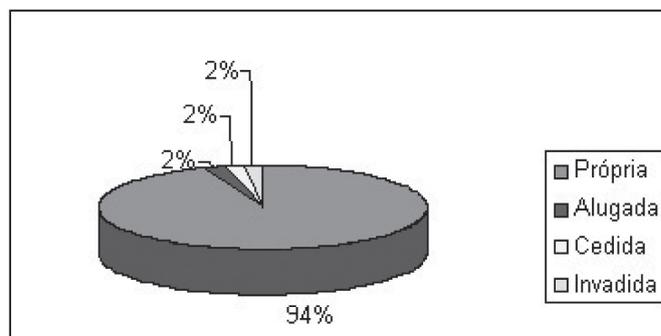
**Gráfico 4. Propriedade**

Em relação à propriedade, a maior parte (94%) dos moradores tem a posse legal dos lotes, sendo o restante dos mesmos em situação de aluguel (2%), cessão (2%) e invasão (2%), o que pode ser um facilitador do trabalho de educa-

ção em saúde, pois os moradores, que tem a propriedade dos lotes,

demonstram, ter, vontade de melhorá-los. Gráfico 4.
